COMUNE DI VILLA DEL CONTE

UNITA' MINIMA D'INTERVENTO "d": PIANO DI RECUPERO

DOCUMENTAZIONE FOTOGRAFICA

DF

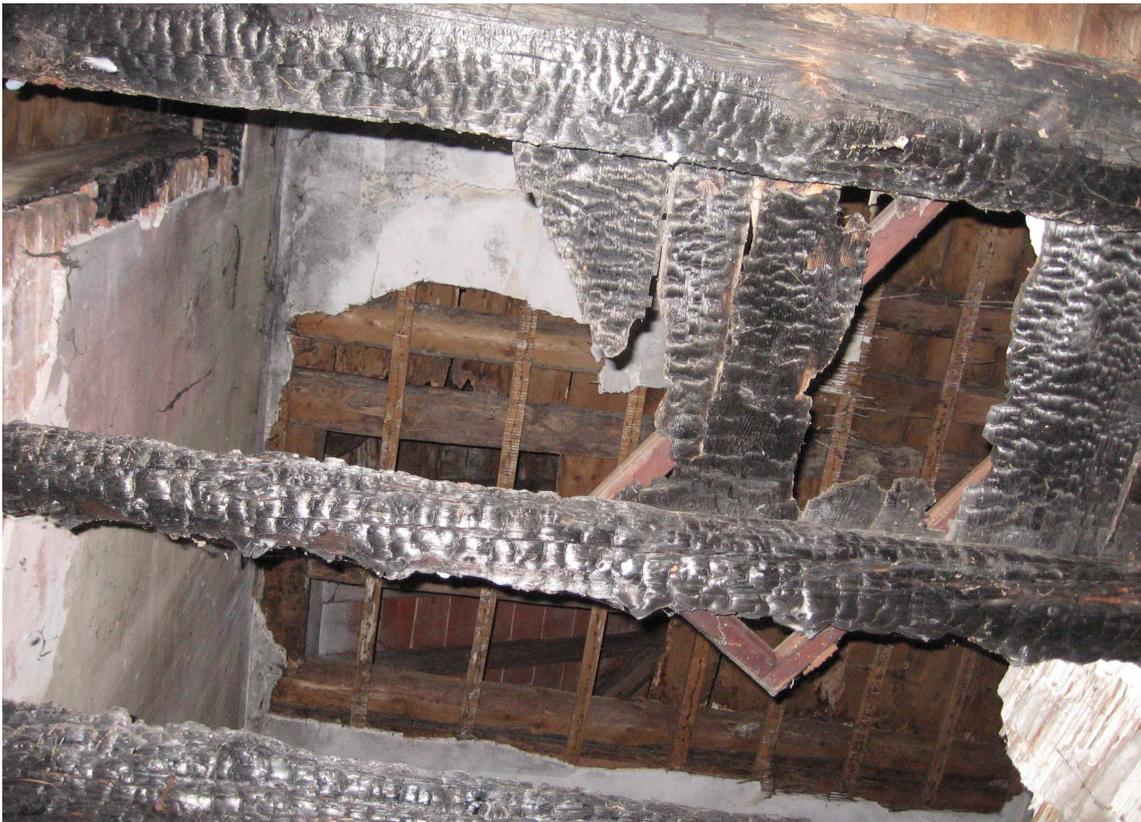
9 - La casa d'angolo: particolare di quanto resta nei vani andati a fuoco nel 2004 - foto del 2004

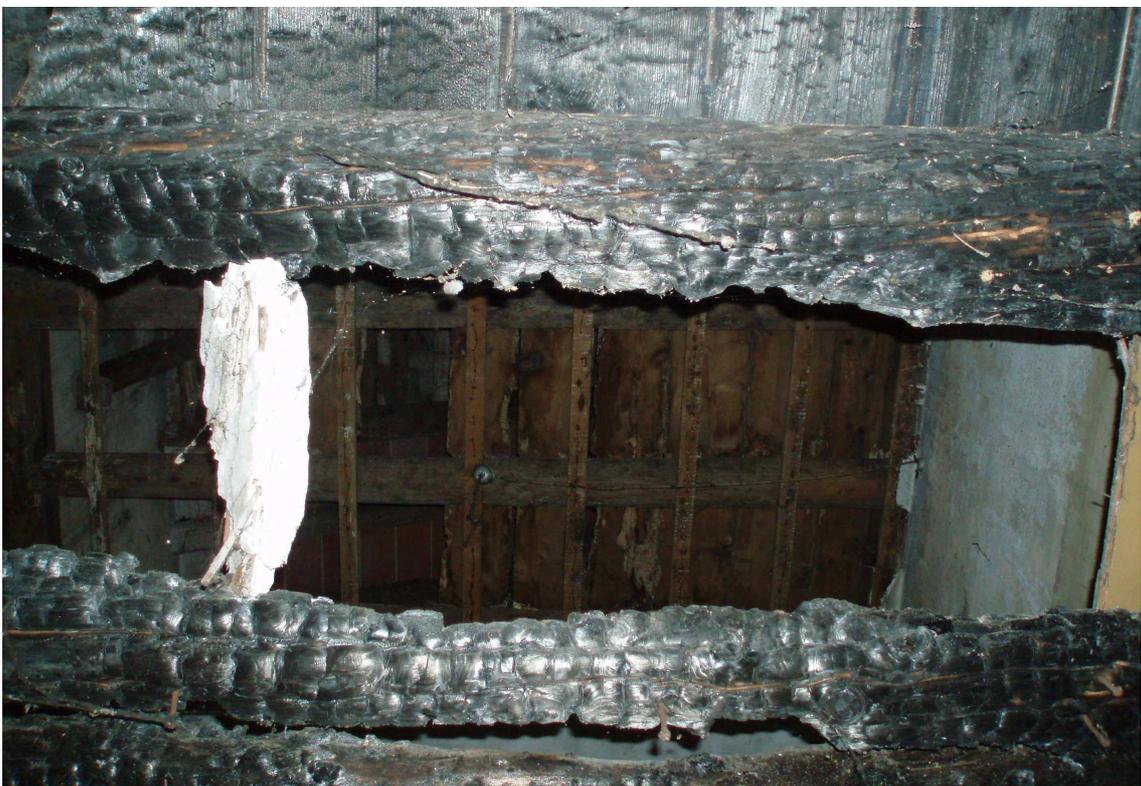
10 - La casa d'angolo: particolare di quanto resta nei vani andati a fuoco nel 2004 - foto del 2004

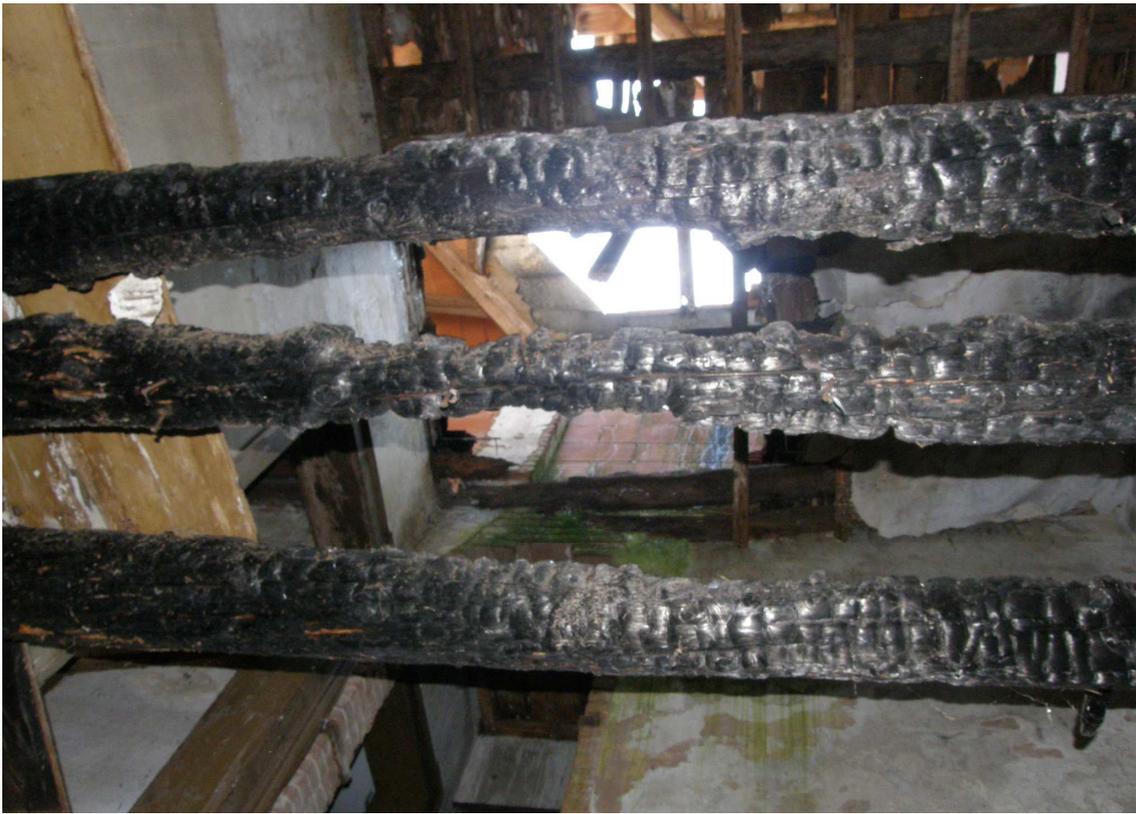
11 - La casa d'angolo: peggioramento delle condizioni statiche dei vani andati a fuoco nel 2004 - foto del 2019

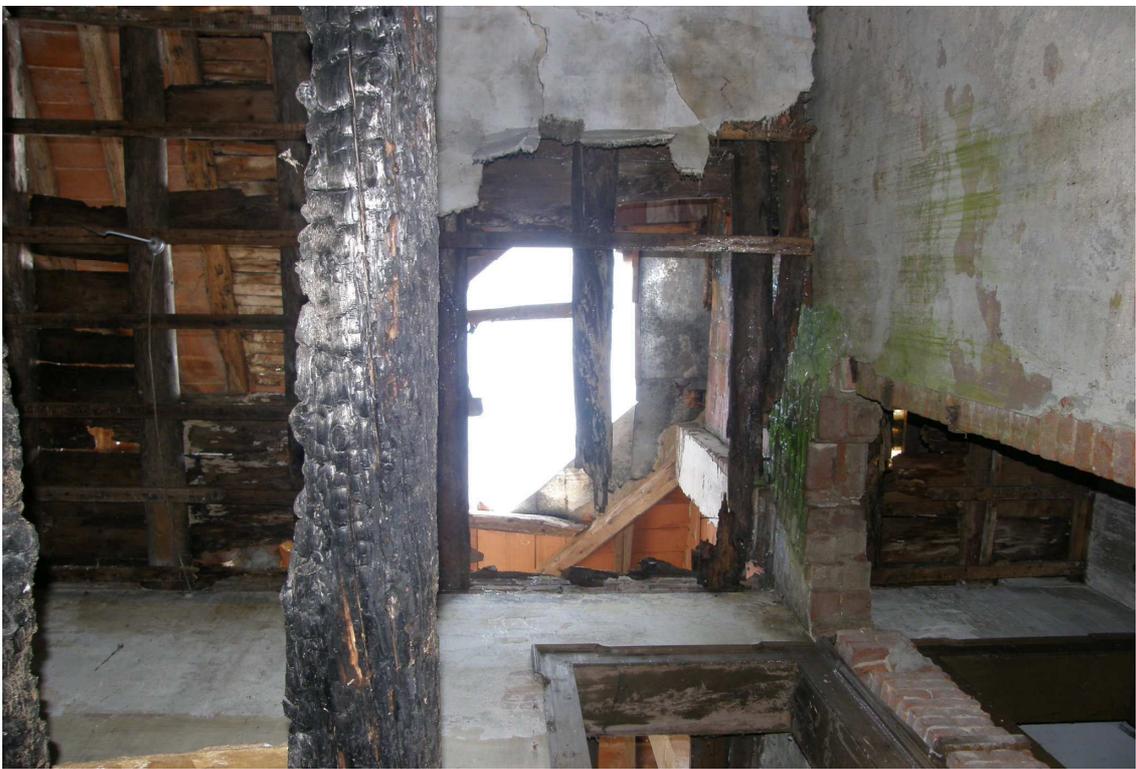
12 - La casa d'angolo: peggioramento delle condizioni statiche dei vani andati a fuoco nel 2004 - foto del 2019

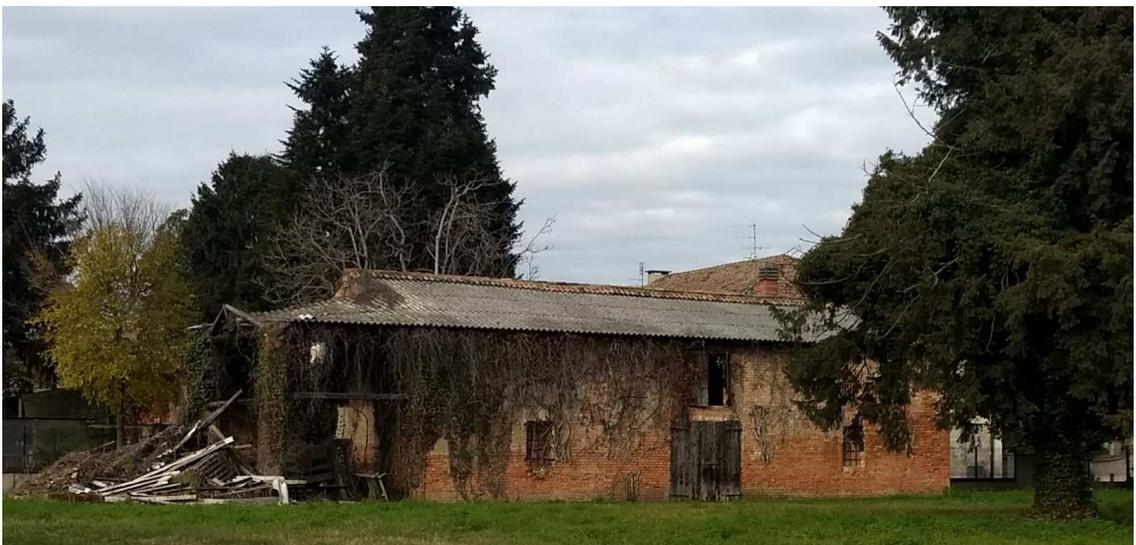
15 - L'edificio rurale nelle condizioni odierne - vista da via Corse, foto del 2020

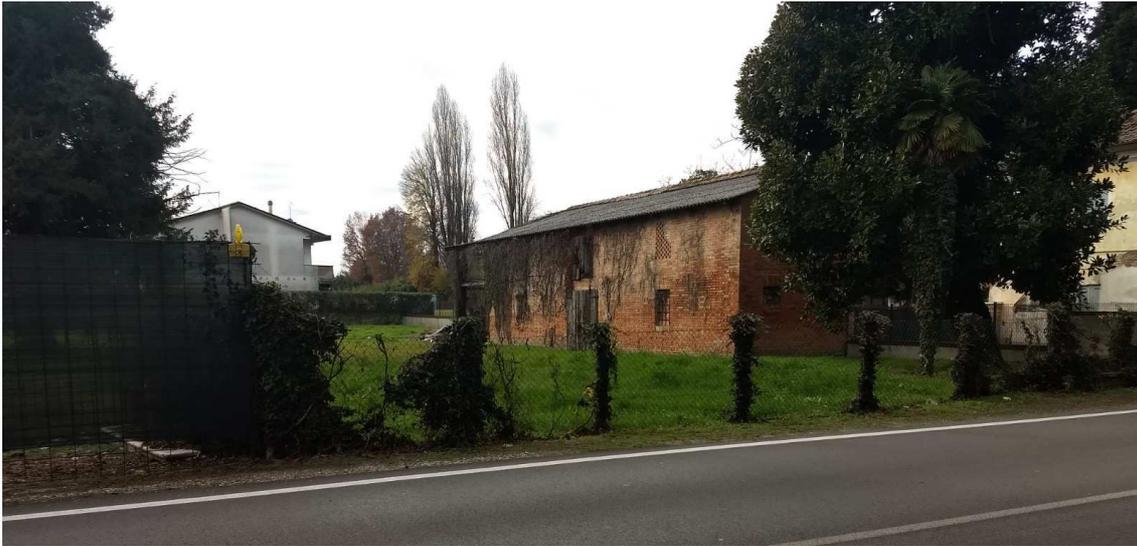
16 - L'edificio rurale nelle condizioni odierne - vista da via Ca' Dolfin, foto del 2020
