PEBA

Piano
Eliminazione
Barriere
Architettoniche

■ ■ ■
QUADRO
EDILIZIO

Comune di Villa del Conte

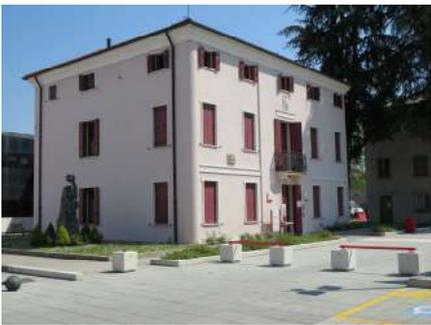
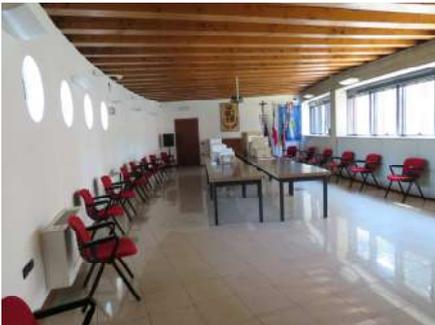
Edificio n. 1

Denominazione edificio	Municipio di Villa del Conte
Funzione principale	Sede Amministrativa
Indirizzo	Piazza Vittoria n.12, Villa del Conte (PD)
Stato dell'immobile	Buono

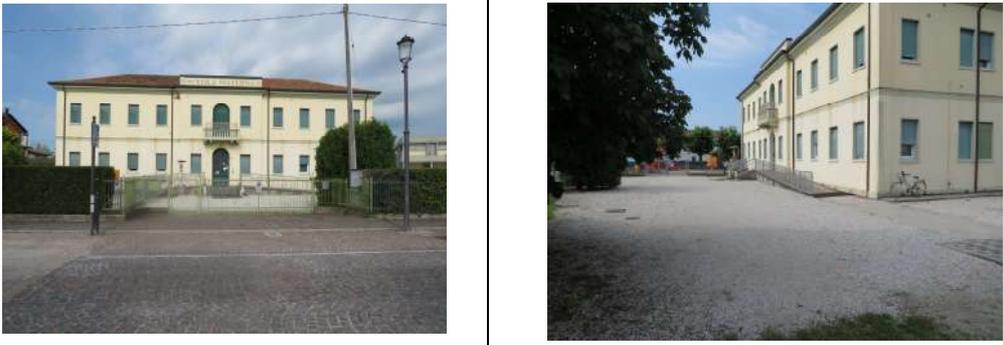
Edificio n. 2

Denominazione edificio	Scuola dell'infanzia "Suor Almarosa Rech"
Funzione principale	Istruzione
Indirizzo	Via Roma n.69, Villa del Conte (PD)
Stato dell'immobile	Buono

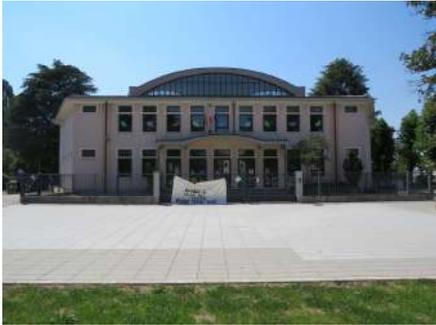
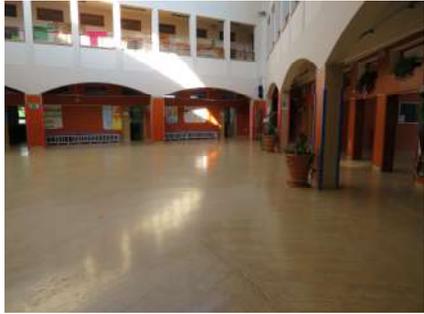
Edificio n. 3

Denominazione edificio	Scuola Primaria "Edmondo De Amicis"
Funzione principale	Istruzione
Indirizzo	Piazza Vittoria n.14, Villa del Conte (PD)
Stato dell'immobile	Buono

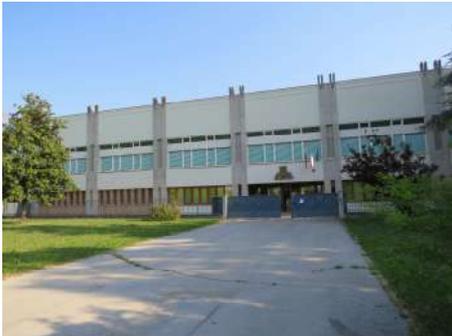
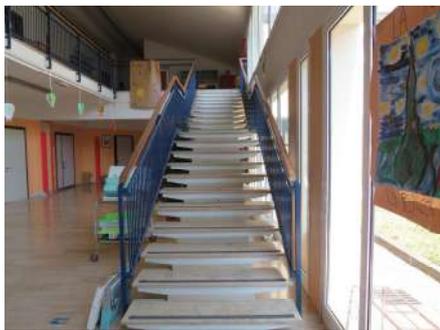
Edificio n. 4.1

Denominazione edificio	Scuola secondaria "Diego Valeri"
Funzione principale	Istruzione
Indirizzo	Via Ippolito Nievo n.6, Villa del Conte (PD)
Stato dell'immobile	Buono

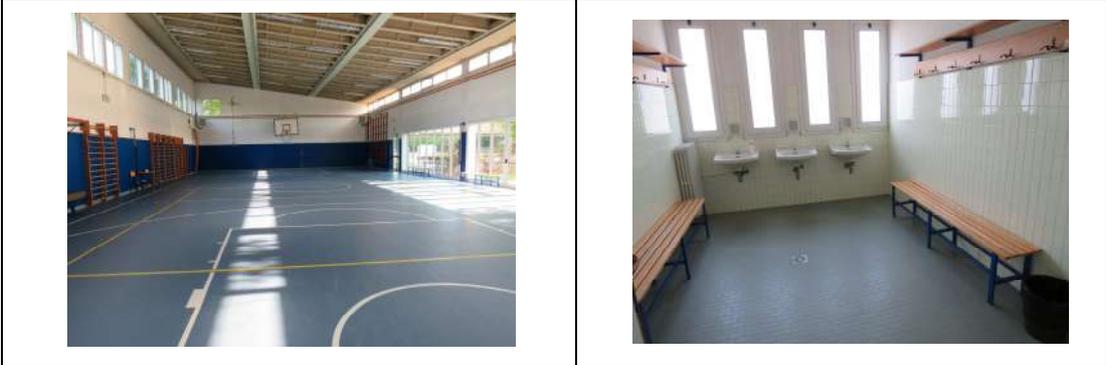
Edificio n. 4.2

Denominazione edificio	Palestra comunale annessa alla secondaria di Villa di Conte
Funzione principale	Attività sportiva
Indirizzo	Via Dei Bersaglieri, Villa del Conte (PD)
Stato dell'immobile	Buono

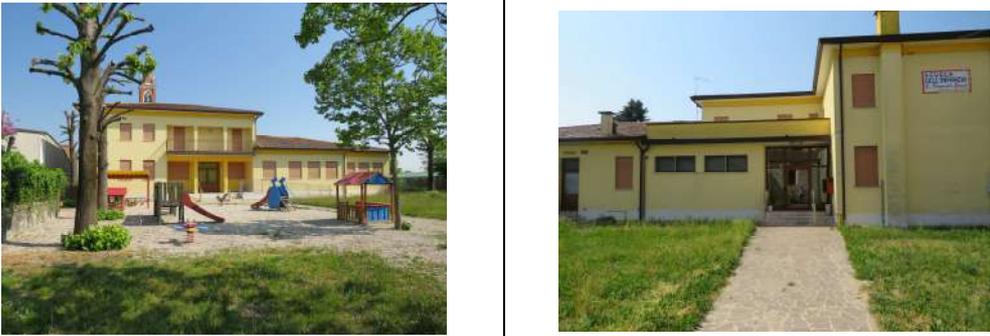
Edificio n. 5

Denominazione edificio	Scuola dell'infanzia "San Domenico Savio"
Funzione principale	Istruzione
Indirizzo	Via Risaie n.7, Abbazia Pisani di Villa del Conte (PD)
Stato dell'immobile	Buono

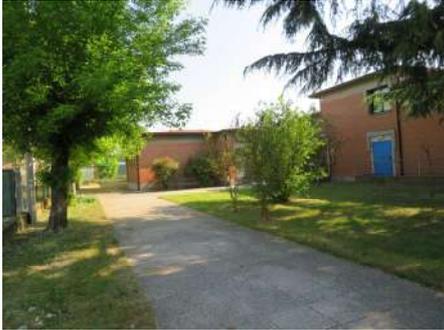
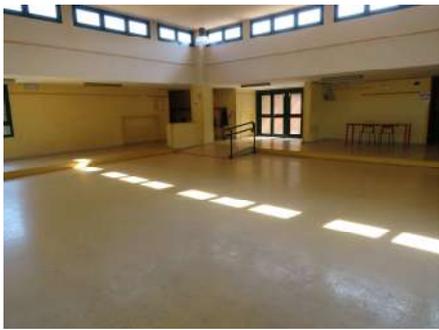
Edificio n. 6.1

Denominazione edificio	Scuola primaria "Giovanni XXIII"
Funzione principale	Istruzione
Indirizzo	Via Risaie n.9, Abbazia Pisani di Villa del Conte (PD)
Stato dell'immobile	Buono

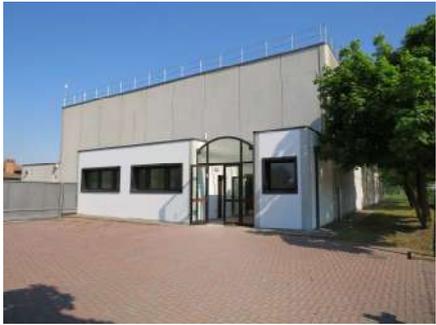
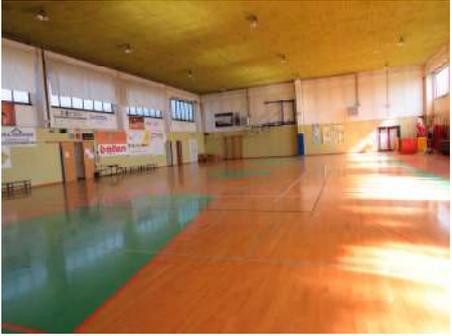
Edificio n. 6.2

Denominazione edificio	Palestra comunale annessa alla primaria di Abbazia Pisani
Funzione principale	Attività sportiva
Indirizzo	Via Risaie n.9, Abbazia Pisani di Villa del Conte (PD)
Stato dell'immobile	Buono

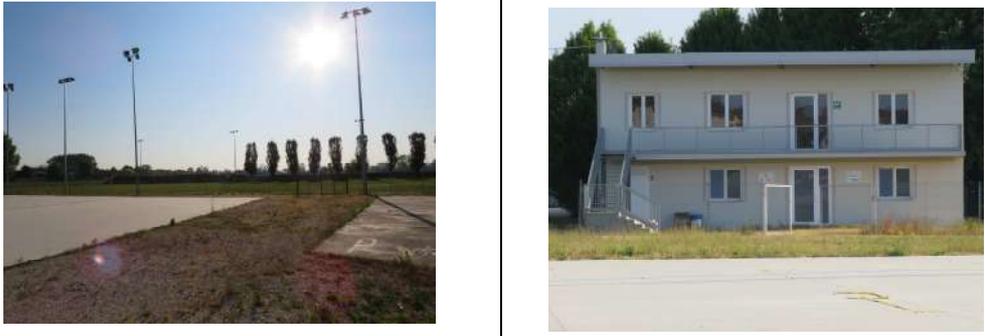
Edificio n. 7

Denominazione edificio	Area sportiva parrocchia di Villa del Conte
Funzione principale	Attività sportiva e ricreativa
Indirizzo	Via Roma, Villa del Conte (PD)
Stato dell'immobile	Buono

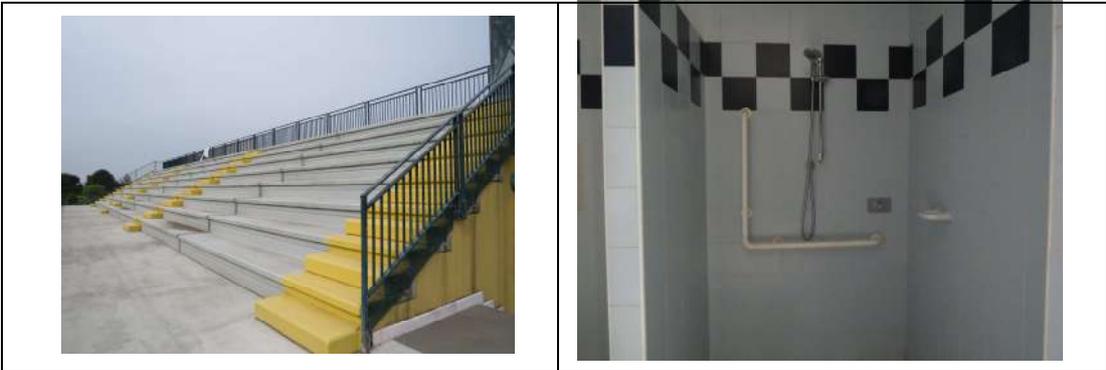
Edificio n. 8

Denominazione edificio	Stadio Comunale di Villa del Conte "Lorenzo Massarotto"
Funzione principale	Attività sportiva
Indirizzo	Via Villanova, Villa del Conte (PD)
Stato dell'immobile	Discreto

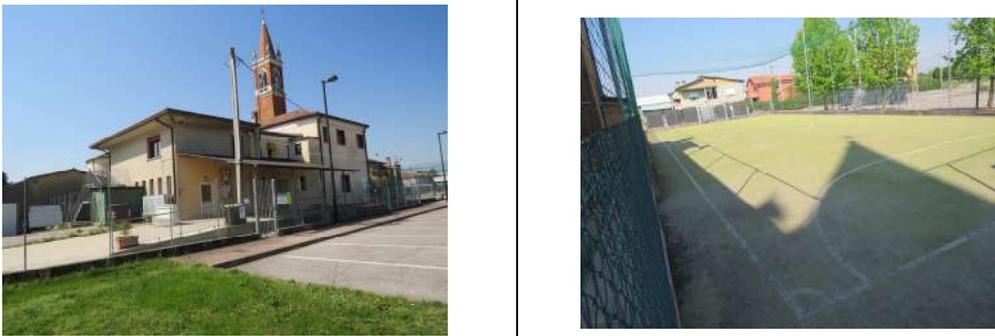
Edificio n. 9

Denominazione edificio	Area sportiva parrocchia di Abbazia Pisani
Funzione principale	Attività sportiva e ricreativa
Indirizzo	Via Martiri della Libertà Abbazia Pisani di Villa d. Conte (PD)
Stato dell'immobile	Discreto

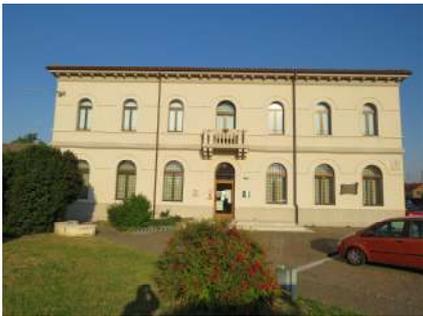
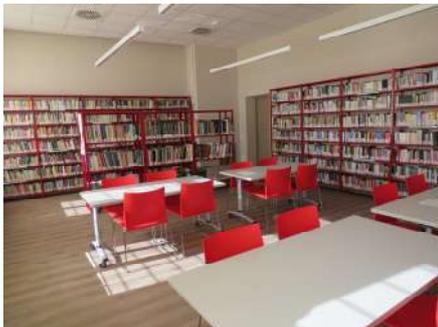
Edificio n. 10

Denominazione edificio	Biblioteca comunale e centro polifunzionale
Funzione principale	Servizi culturali e sociali
Indirizzo	Piazza Vittoria n.12, Villa del Conte (PD)
Stato dell'immobile	Ottimo

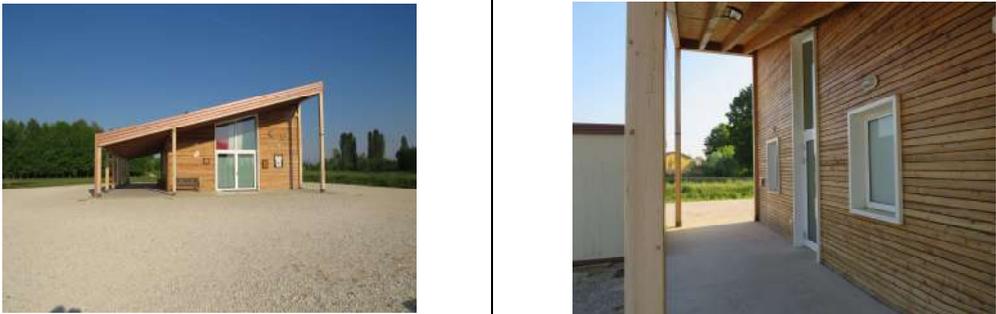
Edificio n. 11

Denominazione edificio	Punto informativo area naturalistica – Sede degli Alpini
Funzione principale	Servizi culturali e sociali
Indirizzo	Via Roma n.79, Villa del Conte (PD)
Stato dell'immobile	Buono

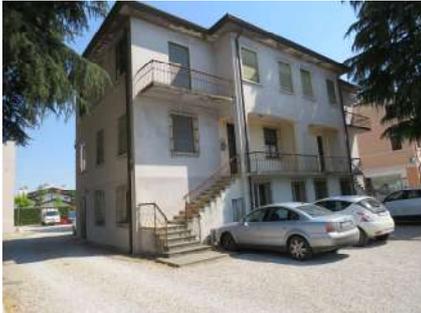
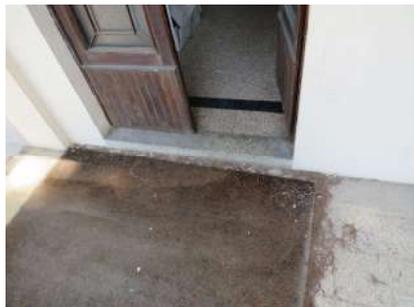
Edificio n. 12

Denominazione edificio	Archivio comunale e sede Pro Loco
Funzione principale	Servizi
Indirizzo	Via Ca' Dolfin n.12, Villa del Conte (PD)
Stato dell'immobile	Da ristrutturare

2. ACCESSIBILITA' ESTERNA (necessaria ristrutturazione per accessibilità)

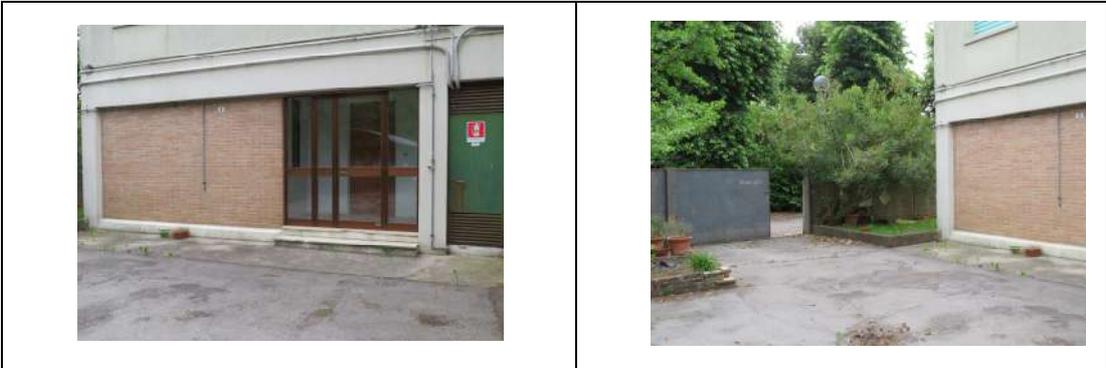
Edificio n. 13

Denominazione edificio	Alloggio del custode adiacente alle scuole di Villa del Conte
Funzione principale	Residenza del custode delle scuole
Indirizzo	Via dei Carabinieri n.2, Villa del Conte (PD)
Stato dell'immobile	Discreto

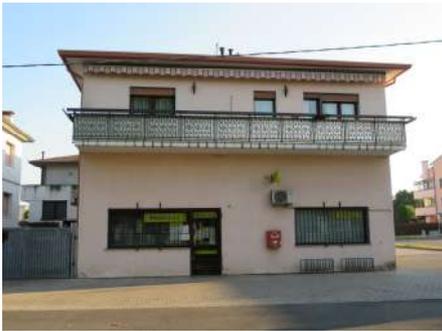
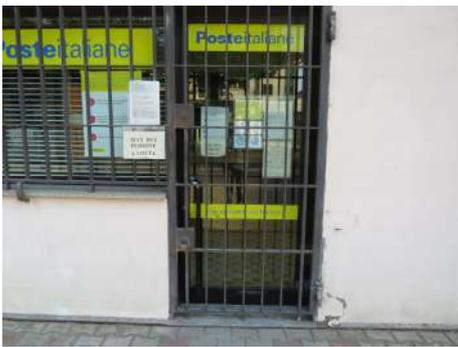
Edificio n. 14

Denominazione edificio	Poste italiane		
Funzione principale	Servizi alla collettività		
Indirizzo	Via Marconi n.14, Villa del Conte (PD)		
Stato dell'immobile	Discreto

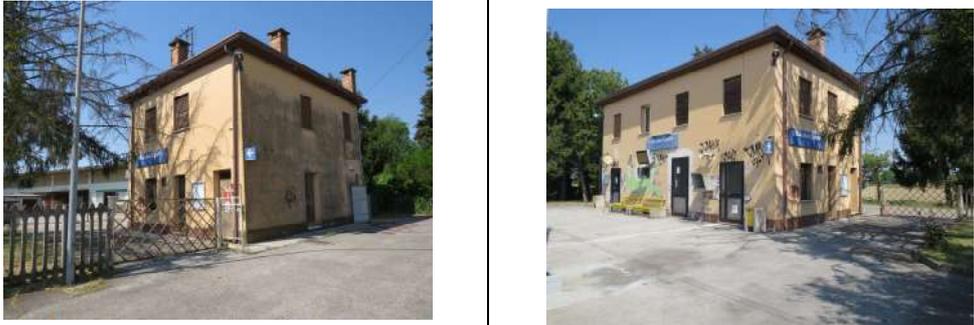
Edificio n. 15

Denominazione edificio	Stazione ferroviaria
Funzione principale	Servizi per la collettività
Indirizzo	Via Rettilineo, Abbazia Pisani di Villa del Conte (PD)
Stato dell'immobile	Sufficiente

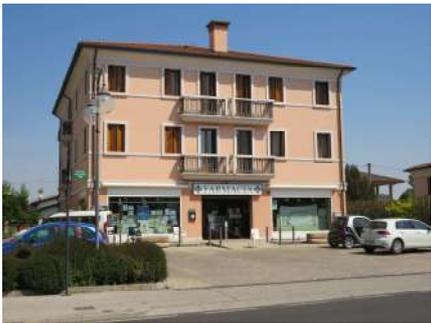
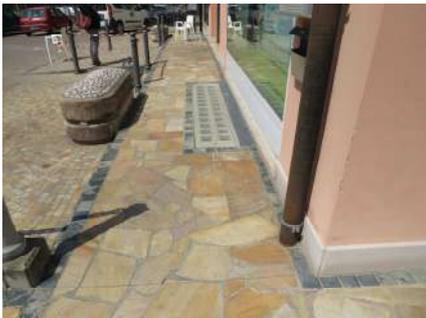
Edificio n. 16

Denominazione edificio	Farmacia Zanon Dott.ssa Giorgia
Funzione principale	Sanità
Indirizzo	Via Ca' Dolfin n.5/A, Villa del Conte (PD)
Stato dell'immobile	Buono

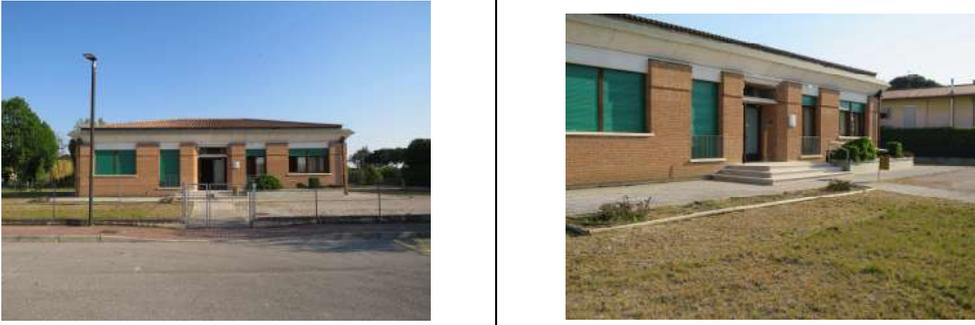
Edificio n. 17

Denominazione edificio	ULSS n.6 Euganea – Centro Rio Bo
Funzione principale	Sanità pubblica
Indirizzo	Via Roma n.91/a, Villa del Conte (PD)
Stato dell'immobile	Buono

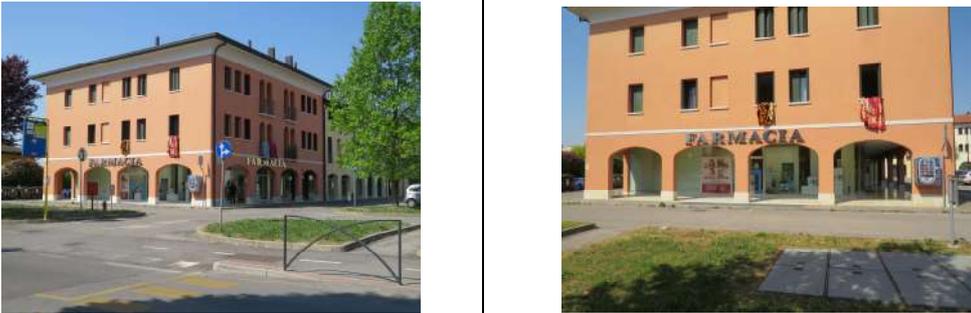
Edificio n. 18

Denominazione edificio	Farmacia Dott.Didonè Elisabetta Paola
Funzione principale	Sanità
Indirizzo	Piazza Papa Pio X n.1, Abbazia Pisani di Villa del Conte (PD)
Stato dell'immobile	Buono

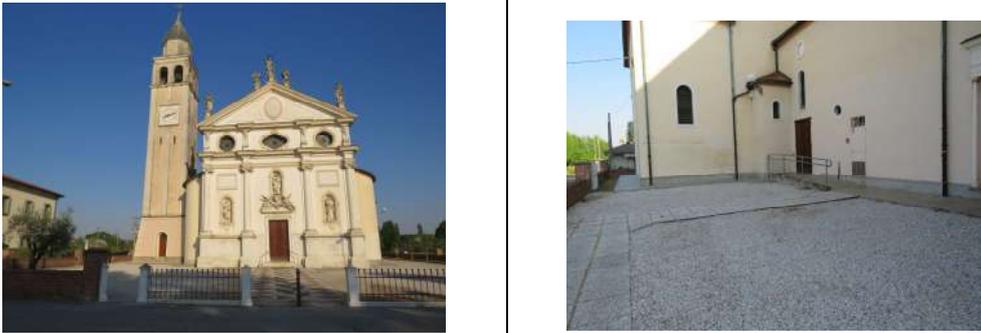
Edificio n. 19.1

Denominazione edificio	Chiesa di Villa del Conte
Funzione principale	Luogo di culto
Indirizzo	Via Roma, Villa d. Conte (PD)
Stato dell'immobile	Buono

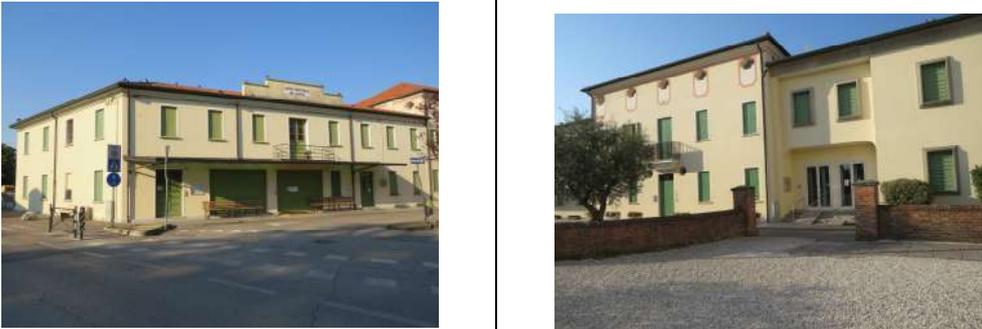
Edificio n. 19.2

Denominazione edificio	Centro parrocchiale San Giuseppe
Funzione principale	Servizi culturali e sociali
Indirizzo	Via Roma n.73, Villa del Conte (PD)
Stato dell'immobile	Discreto

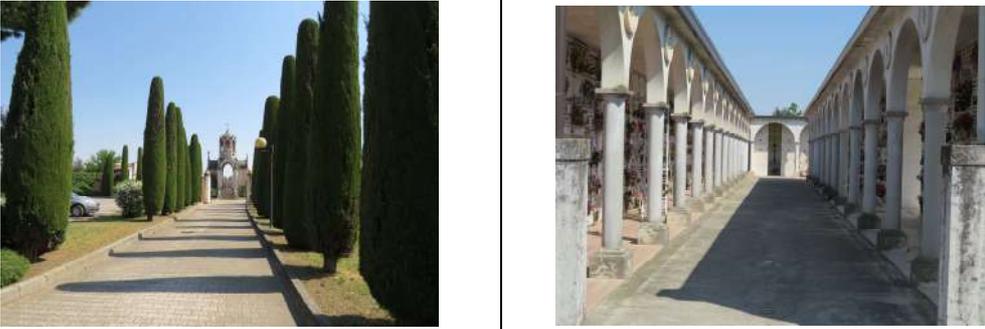
Edificio n. 20

Denominazione edificio	Cimitero di Villa del Conte
Funzione principale	Luogo di culto
Indirizzo	Via Roma, Villa del Conte (PD)
Stato dell'immobile	Buono

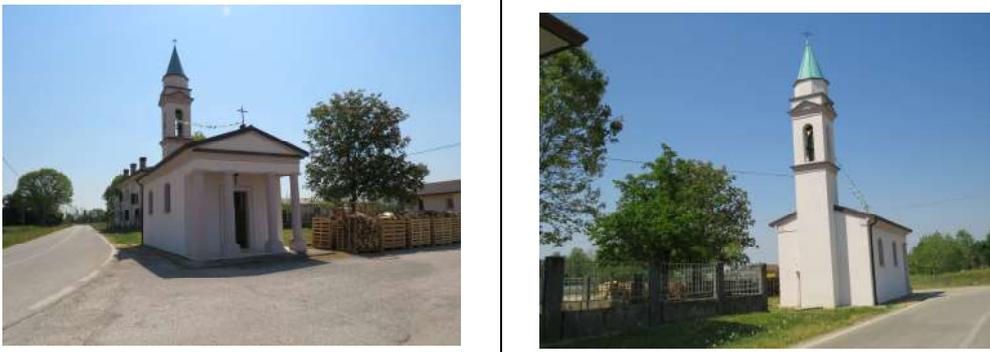
Edificio n. 21

Denominazione edificio	Chiesetta di Sant'Antonio
Funzione principale	Luogo di culto
Indirizzo	Via Guizze, Villa del Conte (PD)
Stato dell'immobile	Buono

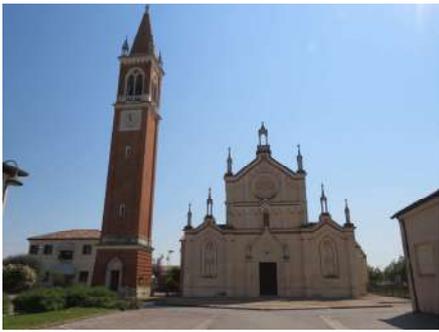
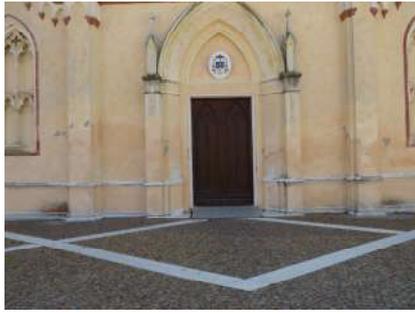
Edificio n. 22.1

Denominazione edificio	Chiesa di Abbazia Pisani
Funzione principale	Luogo di culto
Indirizzo	Via Martiri della Libertà Abbazia Pisani di Villa d. Conte (PD)
Stato dell'immobile	Discreto

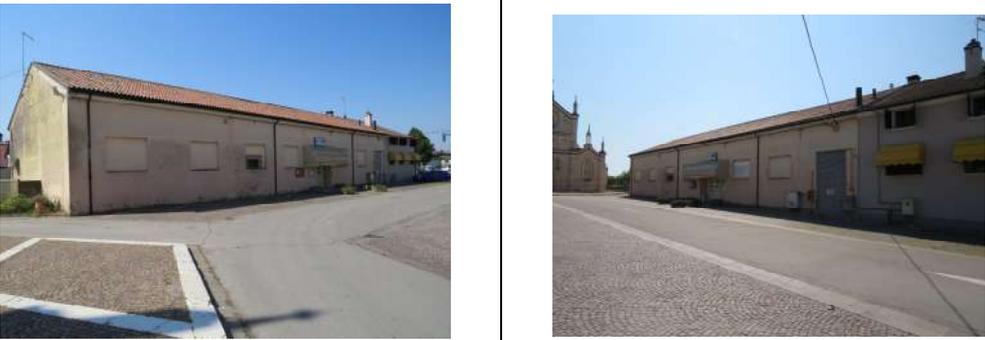
Edificio n. 22.2

Denominazione edificio	Oratorio Don Bosco ad Abbazia Pisani
Funzione principale	Sevizi culturali e sociali
Indirizzo	Via Martiri della Libertà Abbazia Pisani di Villa d. Conte (PD)
Stato dell'immobile	Discreto

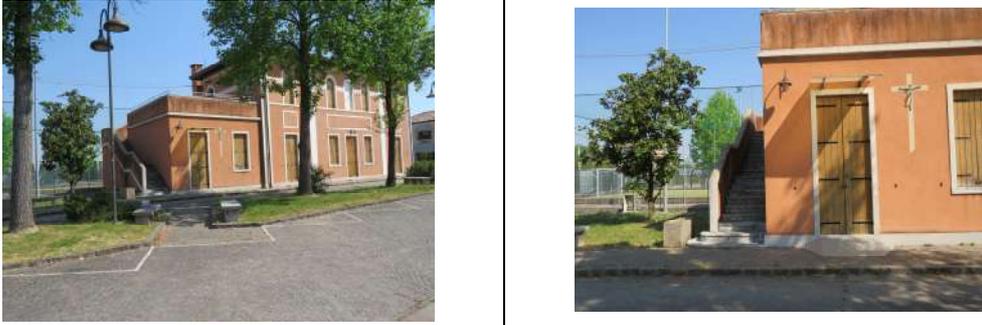
Edificio n. 22.3

Denominazione edificio	Centro parrocchiale di Abbazia Pisani
Funzione principale	Sevizi culturali e sociali
Indirizzo	Via Martiri della Libertà Abbazia Pisani di Villa d. Conte (PD)
Stato dell'immobile	Buono

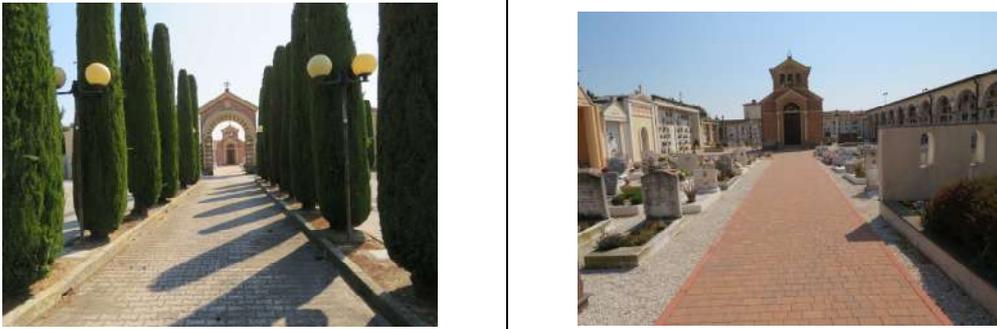
Edificio n. 22

Denominazione edificio	Cimitero di Abbazia Pisani
Funzione principale	Luogo di culto
Indirizzo	Via Martiri della Libertà Abbazia Pisani di Villa d. Conte (PD)
Stato dell'immobile	Buono

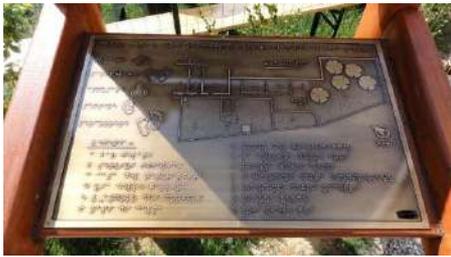
DESCRIZIONE INTERVENTO	FOTO
<p>1 Rilevata la peculiarità della sede Municipale, si prevede la realizzazione di una struttura che riporti le principali informazioni e localizzazioni nel linguaggio per i non vedenti, ovvero in Braille.</p> <p>(art. 4.3 del D.M. 14 giugno 1989 n.236 - art.25 DGR n.1428 6 settembre 2011)</p>

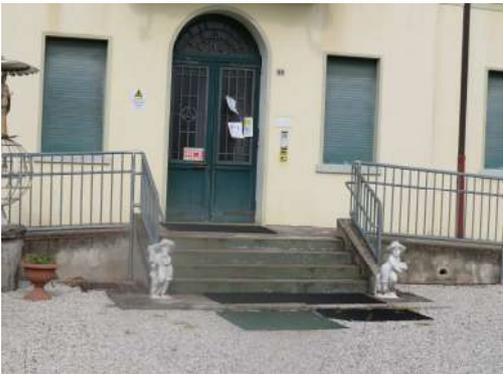
DESCRIZIONE INTERVENTO		FOTO
1	<p>Applicazione di una fascia di nastro marca-gradino antiscivolo su ciascuna pedata dei gradini di accesso.</p> <p>(artt. 4.1.10 e 8.1.10 del D.M. 14 giugno 1989 n.236 - art.19 DGR n.1428 del 6 settembre 2011)</p>

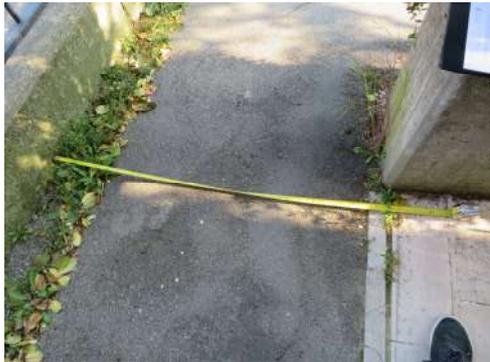
DESCRIZIONE INTERVENTO		FOTO
1	<p>Adeguamento della rampa esistente tramite la modifica del piano di partenza con dimensioni pari a cm 150 x 150.</p> <p>(artt. 4.1.11 e 8.1.11 del D.M. 14 giugno 1989 n.236 - art. 20 DGR n.1428 del 6 settembre 2011)</p>

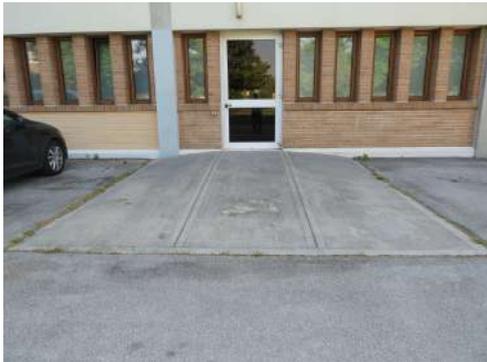
DESCRIZIONE INTERVENTO	FOTO
<p>1 Adeguamento della rampa esistente tramite la modifica del pianerottolo, creando un basamento piano in corrispondenza del portone di accesso.</p> <p>(artt. 4.1.11 e 8.1.11 del D.M. 14 giugno 1989 n.236 - art. 20 DGR n.1428 del 6 settembre 2011)</p>

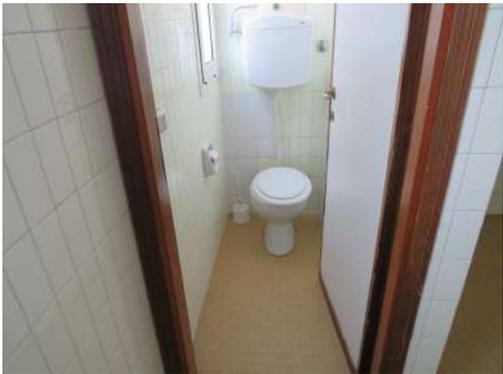
DESCRIZIONE INTERVENTO	FOTO
<p>1 Ampliamento del bagno esistente, con adattamento dei locali, comprese opere pertinenziali. Installazione dei sanitari e degli accessori, comprese opere all'impianto idraulico e le finiture necessarie.</p> <p><i>(artt. 4.1.6 e 8.1.6 del D.M. 14 giugno 1989 n. 236 - art.14 DGR n.14286 del settembre 2011)</i></p>

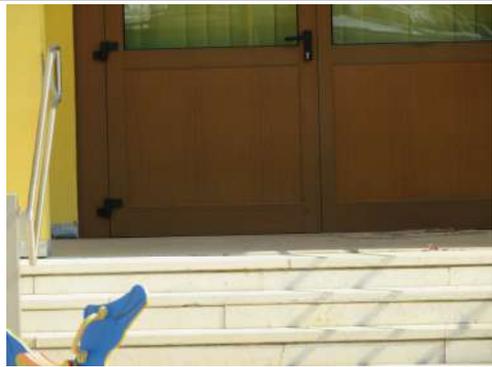
DESCRIZIONE INTERVENTO	FOTO
<p>2 Applicazione di una fascia di nastro marca-gradino antiscivolo su ciascuna pedata dei gradini di accesso.</p> <p>(artt. 4.1.10 e 8.1.10 del D.M. 14 giugno 1989 n.236 - art.19 DGR n.1428 del 6 settembre 2011)</p>

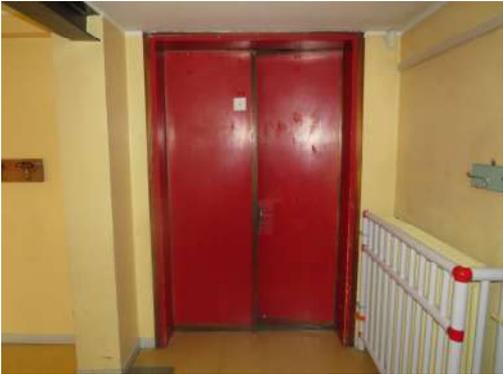
DESCRIZIONE INTERVENTO	FOTO
<p>1 Le porte interne di ogni unità ambientale devono essere facilmente manovrabili, di tipo e luce netta tali da consentire un agevole transito anche da parte di una persona su sedia a ruote.</p> <p>Sostituzione delle porte interne, in modo che la luce netta sia almeno di cm 75.</p> <p>(artt. 4.1.1, 8.1.1 e 9 del DM 14 giugno 1989 n.236 – art.9 DGR n.1428 del 6 settembre 2011)</p>

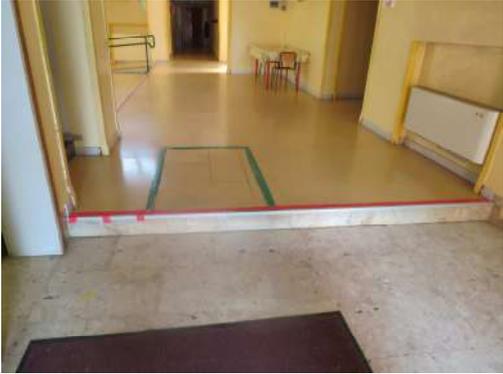
<p>2 Corridoi e passaggi devono presentare andamento quanto più possibile continuo. I corridoi non devono presentare variazioni di livello; in caso contrario queste devono essere superate mediante rampe.</p> <p>(artt. 4.1.9 e 8.1.9 del DM 14 giugno 1989 n.236 – art.17 DGR n.1428 del 6 settembre 2011)</p>

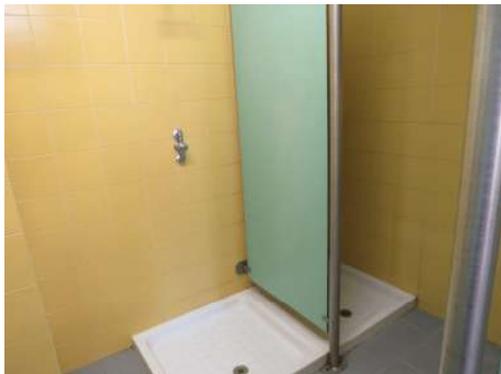
DESCRIZIONE INTERVENTO	FOTO
<p>1 Modifica delle docce esistenti e la relativa installazione di un sedile ribaltabile lungo 80 cm e profondo circa 50 cm. Installazione dei maniglioni di sostegno necessari e adeguamento asta doccia.</p> <p><i>(artt. 3.3, 4.1.6 e 8.1.6 del D.M. 14 giugno 1989 n. 236 - Legge.104/1992 - Direttive CONI - art. 14 DGR n.1428 del 6 settembre 2011)</i></p>

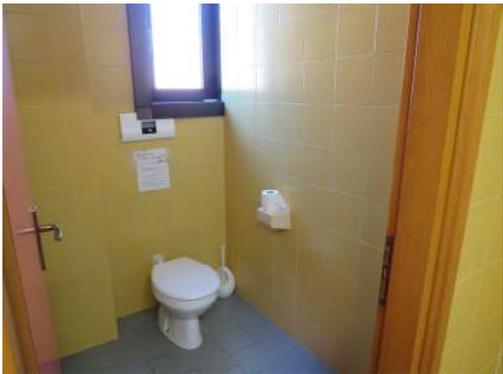
<p>2</p>	<p>Adeguamento del servizio igienico, mediante l'installazione dei maniglioni orizzontali e quello ribaltabile di sostegno laterale.</p> <p><i>(artt. 4.1.6 e 8.1.6 del DM 14 giugno 1989 n. 236 - art. 14 DGR n.1428 del 6 settembre 2011)</i></p>

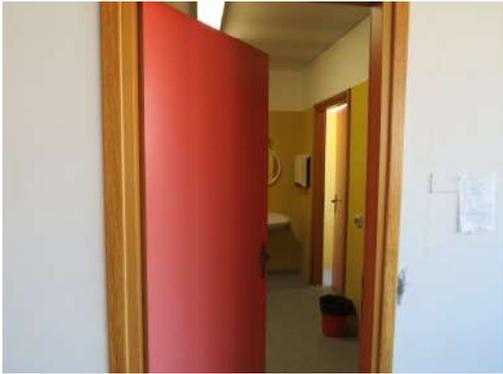
<p>3</p>	<p>Affissione della segnaletica sulla porta di accesso ai servizi igienici-toilette disabili.</p> <p><i>(artt. 4.3 del D.M. 14 giugno 1989 n. 236 - art. 25 DGR n.1428 6 settembre 2011)</i></p>

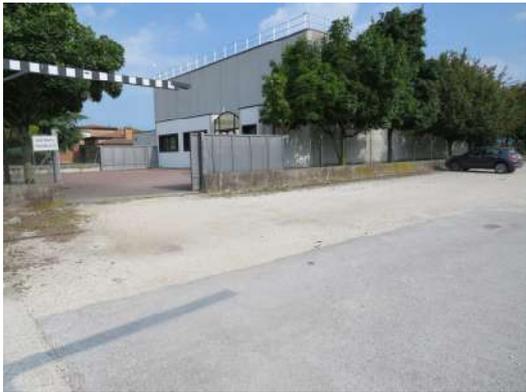
DESCRIZIONE INTERVENTO	FOTO
<p>1 Realizzazione completa di un posto disabili, in quanto mancante nella frazione di 1 ogni 50, mediante la pittura della segnaletica orizzontale, con caratteristiche dimensionali che rispettano la normativa e l'installazione del relativo segnale verticale.</p> <p>Necessario realizzare anche piazzola di sosta pavimentata e relativo percorso sino a raggiungere area di ingresso.</p> <p><i>(artt. 4.2 e 8.2 del D.M. 14 giugno 1989 n. 236 – art. 24 DGR n.1428 del 6 settembre 2011)</i></p>

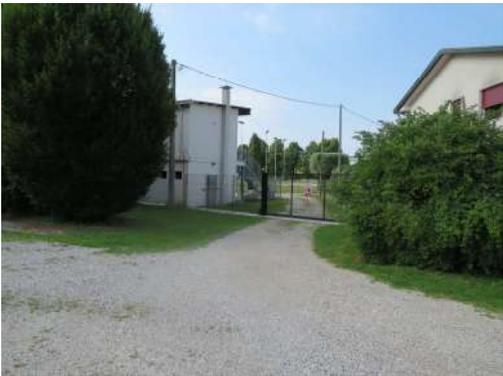
DESCRIZIONE INTERVENTO		FOTO
1	<p>Negli spazi esterni e sino agli accessi degli edifici deve essere previsto almeno un percorso preferibilmente in piano con caratteristiche tali da consentire la mobilità delle persone con ridotte o impedito capacità motorie.</p> <p>Esecuzione di una pavimentazione esterna di accesso all'edificio di interesse pubblico.</p> <p>(artt. 4.1.2, 4.2.1, 4.2., 8.2.1 e 8.2.2 del D.M. 14 giugno 1989 n.236 – art.24 DGR1428 del 6 settembre 2011)</p>

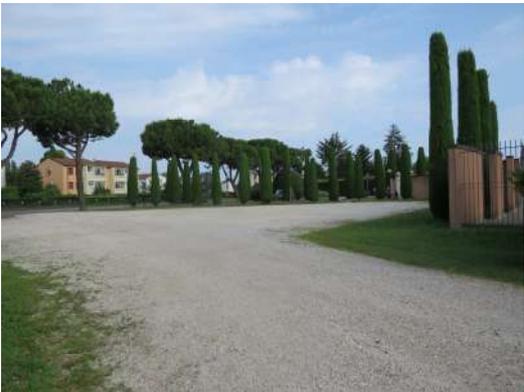
DESCRIZIONE INTERVENTO		FOTO
1	<p>Realizzazione completa di un posto disabili, in quanto mancante nella frazione di 1 ogni 50, mediante la pittura della segnaletica orizzontale, con caratteristiche dimensionali che rispettano la normativa e l'installazione del relativo segnale verticale.</p> <p>Necessario realizzare anche piazzola di sosta pavimentata e relativo percorso sino a raggiungere area di ingresso.</p> <p>(artt. 4.2 e 8.2 del D.M. 14 giugno 1989 n. 236 – art. 24 DGR n.1428 del 6 settembre 2011)</p>

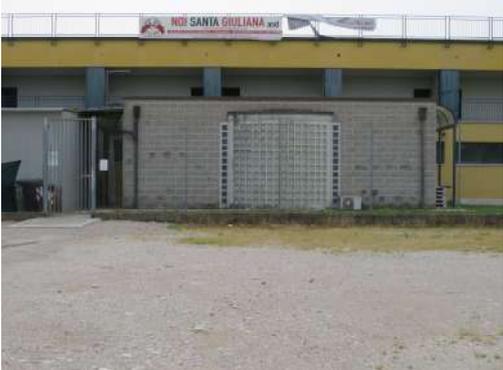
DESCRIZIONE INTERVENTO	FOTO
<p>1 Negli spazi esterni e sino agli accessi degli edifici deve essere previsto almeno un percorso preferibilmente in piano con caratteristiche tali da consentire la mobilità delle persone con ridotte o impedito capacità motorie.</p> <p>Esecuzione di una pavimentazione esterna di accesso all'edificio di interesse pubblico.</p> <p>(artt. 4.1.2, 4.2.1, 4.2., 8.2.1 e 8.2.2 del D.M. 14 giugno 1989 n.236 – art.24 DGR1428 del 6 settembre 2011)</p>

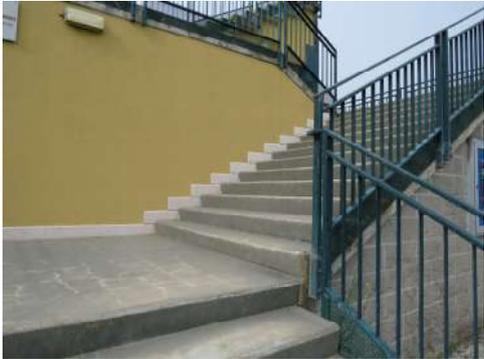
DESCRIZIONE INTERVENTO	FOTO
1	<p>Installazione di un secondo corrimano ad altezza 100 cm dal piano di calpestio, comprese opere pertinenziali di adeguamento.</p> <p><i>(artt. 4.1.10 e 8.1.10 del D.M. 14 giugno 1989 n.236 – art.19 DGR n.1428 del 6 settembre 2011)</i></p>

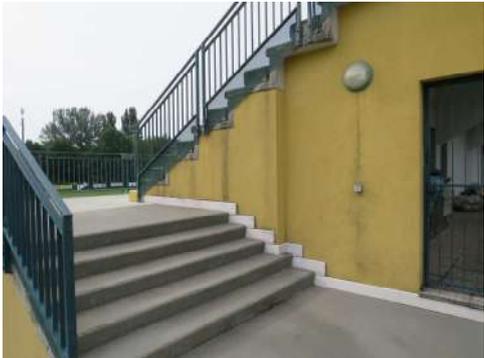
2	<p>Applicazione di una fascia di nastro marca-gradino antiscivolo su ciascuna pedata dei gradini della scala esterna.</p> <p><i>(artt. 4.1.10 e 8.1.10 del D.M. 14 giugno 1989 n.236 – art.19 DGR n.1428 del 6 settembre 2011)</i></p>

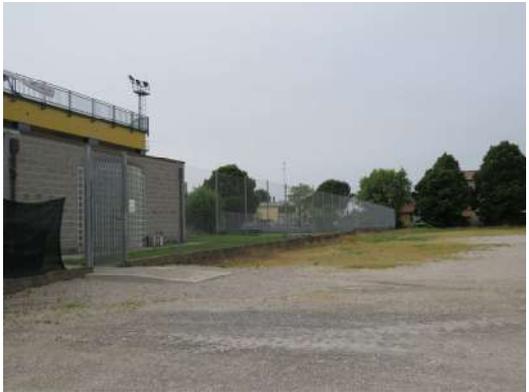
DESCRIZIONE INTERVENTO	FOTO
1	<p>Realizzazione completa di un posto disabili, in quanto mancante nella frazione di 1 ogni 50, mediante la pittura della segnaletica orizzontale, con caratteristiche dimensionali che rispettano la normativa e l'installazione del relativo segnale verticale.</p> <p>Necessario realizzare anche piazzola di sosta pavimentata e relativo percorso sino a raggiungere area di ingresso.</p> <p><i>(artt. 4.2 e 8.2 del D.M. 14 giugno 1989 n. 236 – art. 24 DGR n.1428 del 6 settembre 2011)</i></p>

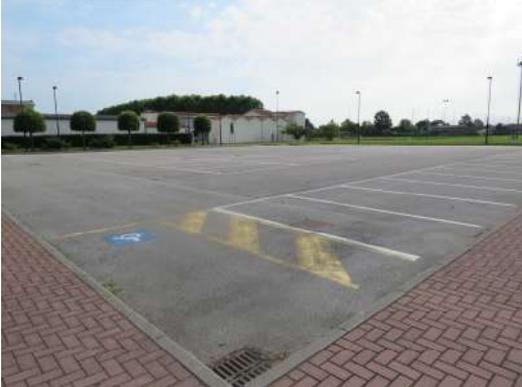
DESCRIZIONE INTERVENTO		FOTO
1	<p>Eliminazione dei dislivelli in corrispondenza della congiunzione tra il piano del parcheggio riservato ed il percorso, tramite la demolizione e asportazione di asfalto e abbassamento delle cordonate, quindi la realizzazione di una rampa di raccordo.</p> <p>(artt. 4.2 e 8.2 del D.M. 14 giugno 1989 n. 236 – art. 24 del DGR 6 settembre 2011 n.1428)</p>
