COMUNE DI FAGAGNA
Piazza Unità d'Italia, 3
33034 Fagagna (UD)
p.i. 00806130308 - c.f. 80004910305

P.E.B.A.

"PIANO PER L'ELIMINAZIONE DELLE BARRIERE ARCHITETTONICHE"

**Relazione illustrativa,
Quadro riepilogativo degli interventi e stima dei costi**

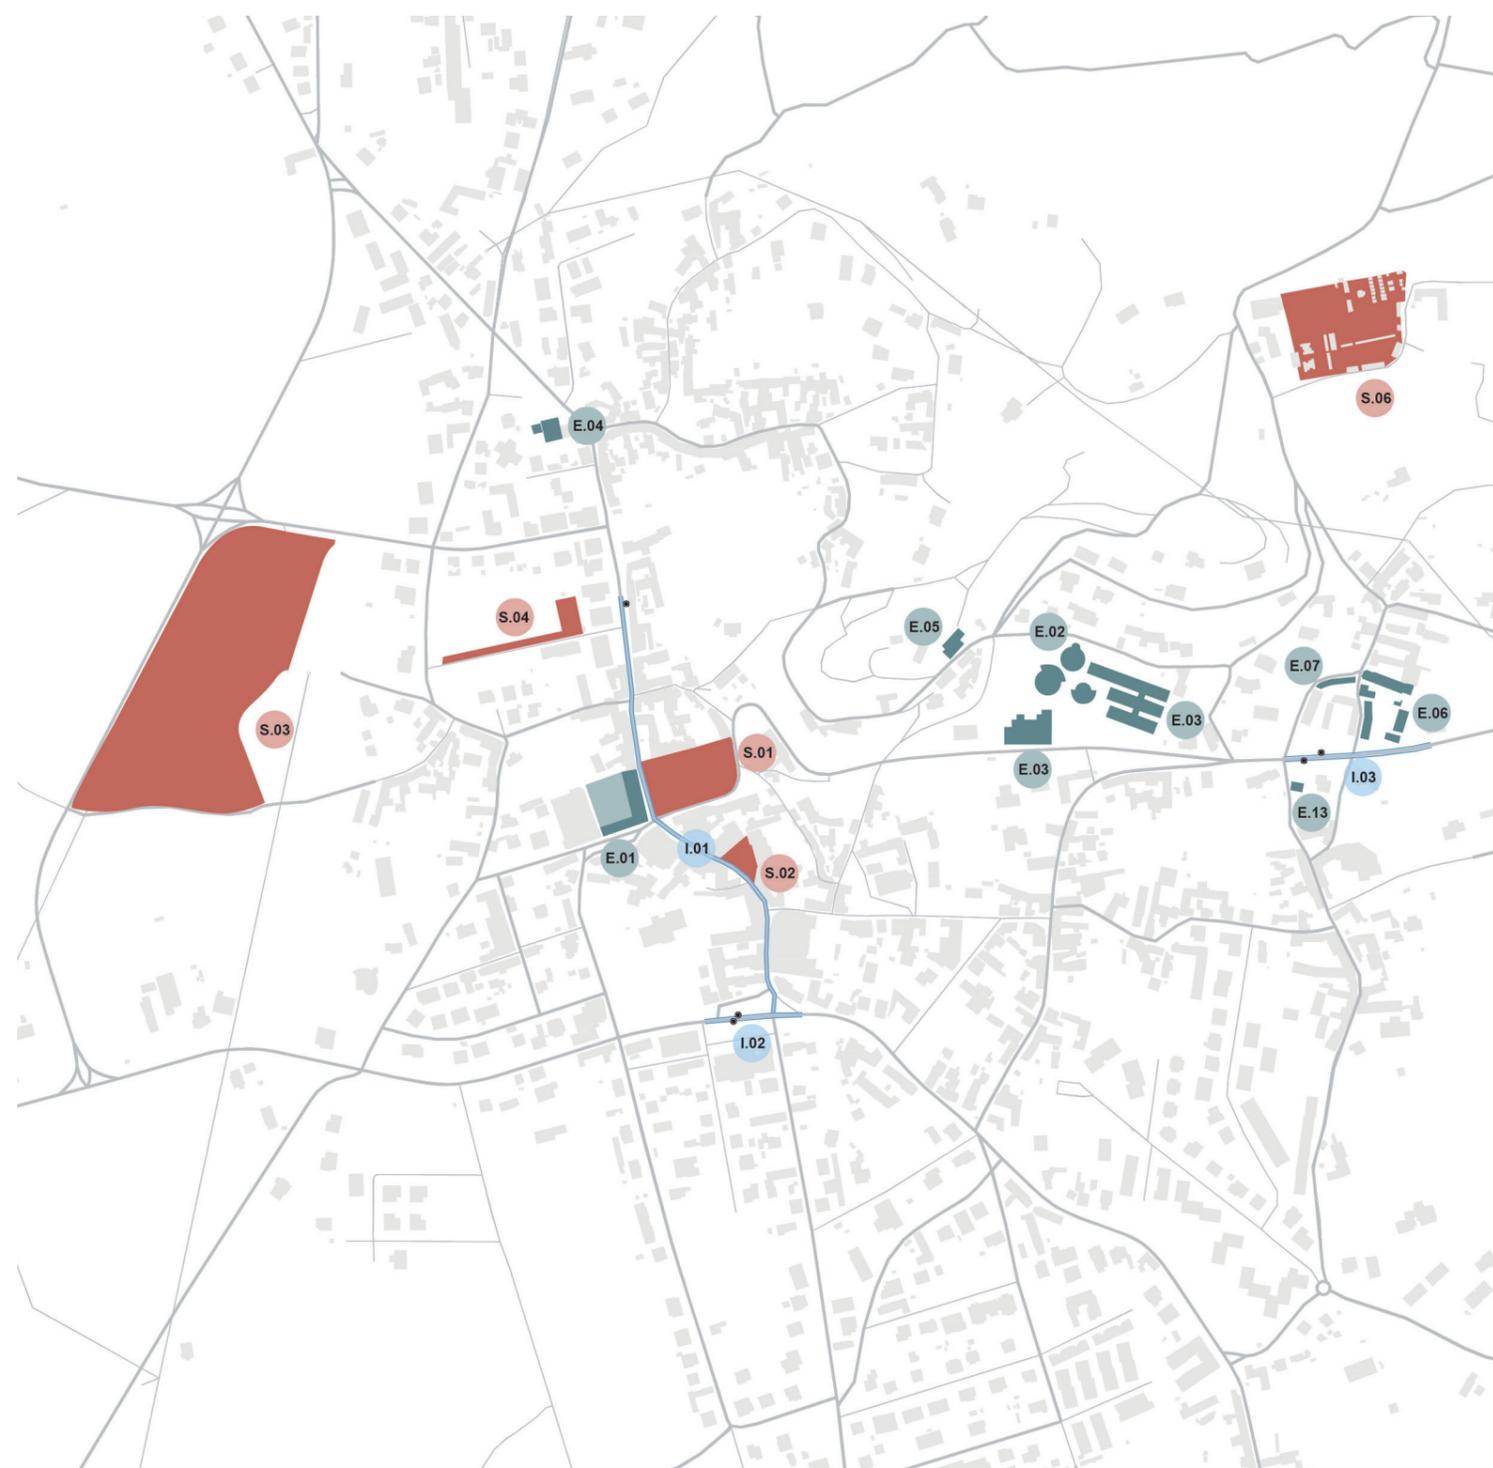
3.4. Planimetria generale di individuazione degli spazi aperti pubblici, degli itinerari e degli edifici pubblici | Fagagna

- Viabilità
- Fermate TPL
- Edificato
- Edifici pubblici analizzati
- Spazi aperti pubblici analizzati
- Bordo strada analizzati

- E.01 Municipio e Biblioteca - Piazza Unità 3
- E.02 Scuola primaria e palestra - via Castello di Fagagna 74
- E.03 Scuola secondaria di primo grado - via dei Colli 1
- E.04 Palazzo Pico - via Umberto 156
- E.05 Palazzo delle comunità - via Castello di Fagagna 5
- E.06 Museo Casa Cocel - via Lisignana 22
- E.07 Sala Asquini - via Lisignana 15
- E.13 Chiesa di S. Leonardo - via Riolo 93

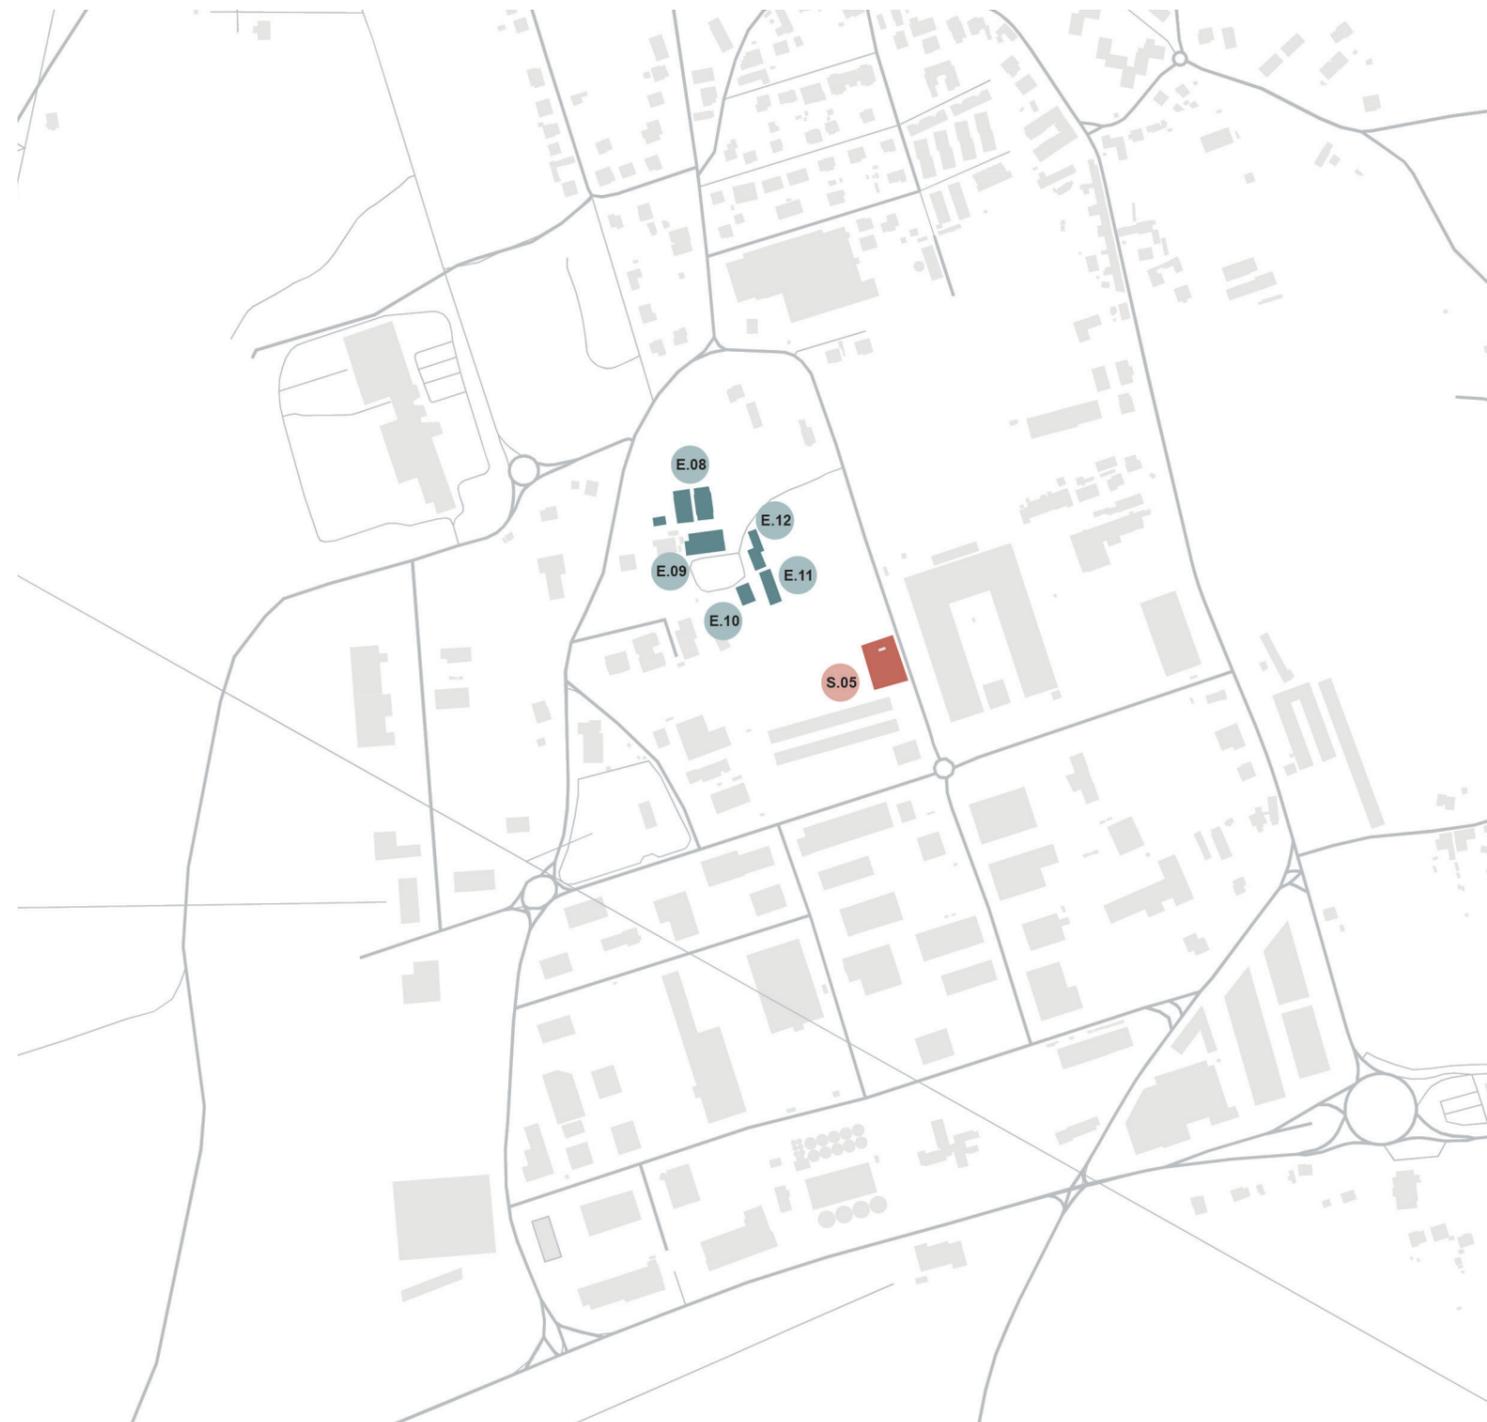
3.5. Planimetria generale di individuazione degli spazi aperti pubblici, degli itinerari e degli edifici pubblici | Fagagna zona industriale

- Viabilità
- Edificato
- Edifici pubblici analizzati
- Spazi aperti pubblici analizzati

- E.08 Campi da tennis - via Tonutti 23
- E.09 Bocciodromo - via Tonutti 23
- E.10 Spogliatoi Polisportivo comunale (campo di erba sintetica) - via Tonutti 23
- E.11 Edificio Polisportivo - via Tonutti 23
- E.12 Spogliatoi Polisportivo comunale (campo di atletica) - via Tonutti 23

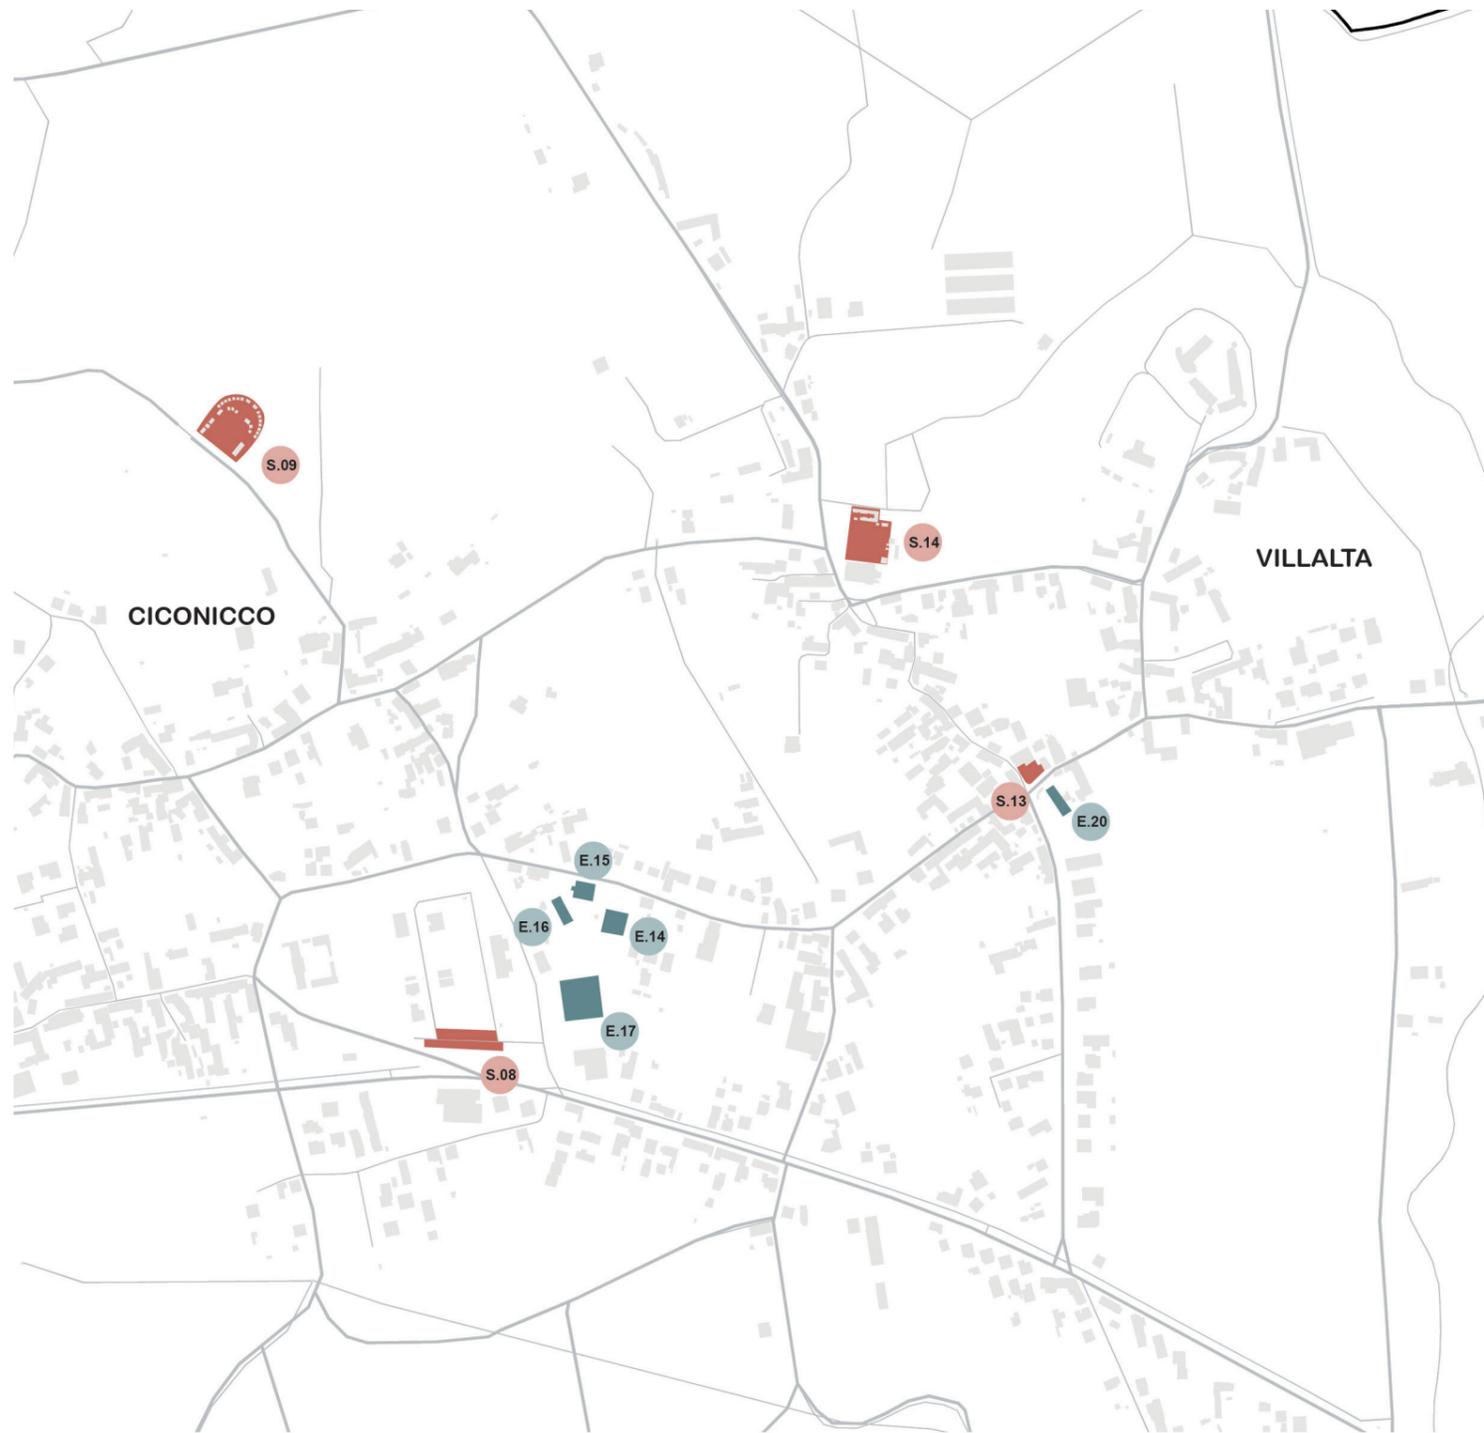
3.7. Planimetria generale di individuazione degli spazi aperti pubblici, degli itinerari e degli edifici pubblici | Ciconicco, Villalta

- Viabilità
- Edificato
- Edifici pubblici analizzati
- Spazi aperti pubblici analizzati

- E.20 Centro culturale Cjase Catine - via Selvuzzis 2
